## Kunststoff-Klebe-Künstler

### Defekte GFK-Behälter reparieren

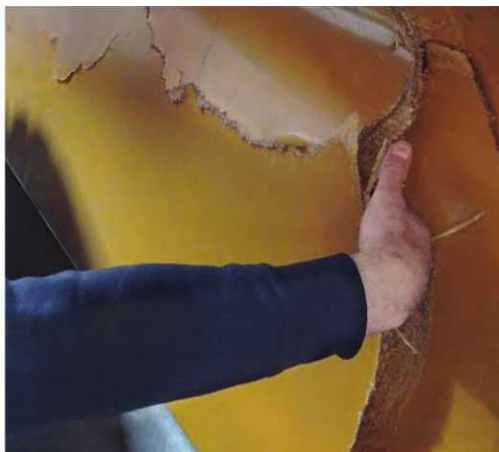
Auch große Schäden am Güllefass bedeuten nicht das Ende des Behälters.

Vor Ort gibt es dann zuerst eine Blickkontrolle, ob die Beschädigung mit der Schilderung übereinstimmt. Danach erfolgt das Entfernen von abgebrochenem Material und mit dem Winkelschleifer werden Spannungen im Bauteil herausgenommen. „Wichtig ist, dass wir die zu reparierende Stelle innen und außen großflächig anschleifen, damit keine Fremdstoffe dran haften“, erklärt Alexander Jehle. „Danach füllen wir große Risse mit Spachtelmasse auf und bereiten den Untergrund für das Laminieren vor. Je nach Beschädigung und Einsatzzweck legen wir anschließend fest, wie viele GFK-Reparaturlagen nötig sind.“ Mit einer dreilagigen Reparatur auf beiden Seiten sei ein Gefäß beispielsweise flüssigkeitsdicht. Noch mehr Lagen würden die Stabilität weiter erhöhen. Wichtig sei zudem, dass die Lagen innen und außen großflächig angelegt werden, um den Riss gut zu verschließen. Vor dem Anbringen der Glasfasermatten werden diese in Reparaturharz getränkt. Beim Auflegen ist außerdem darauf zu achten, dass die Matten über Kreuz verlegt werden, um die Festigkeit zu erhöhen. Wichtig ist außerdem, dass die Luft herausgedrückt ist, damit alles austrocknen kann. Um den Trocknungsprozess zu beschleunigen, nehmen die Fachleute einen Heißluftföhn. „Damit der Härter aushärtet, muss der Ort für die Reparatur durchgehend über fünf Grad Celsius haben“, sagt Alexander Jehle. „Denn wenn es zu feucht und kalt ist, geht das Harz keine Verbindung ein und härtet

nicht aus.“ Im Sommer oder in beheizten Räumen sei dies nach rund 90 Minuten der Fall. Komplett durchgehärtet sei die GFK-Reparaturstelle nach 24 Stunden. Dann könne der Kunde selbst darüber schleifen und nach Wunsch lackieren.

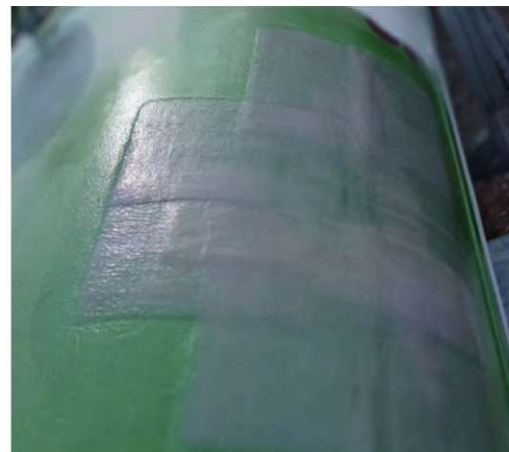
Nach der fachmännischen Reparatur ist das Güllefass wieder dicht und die Schadstelle fällt kaum noch auf.
